二零二二年七月二十八日
香港体育馆Mirror演唱会事故
调查报告

康乐及文化事务署
二零二二年十一月

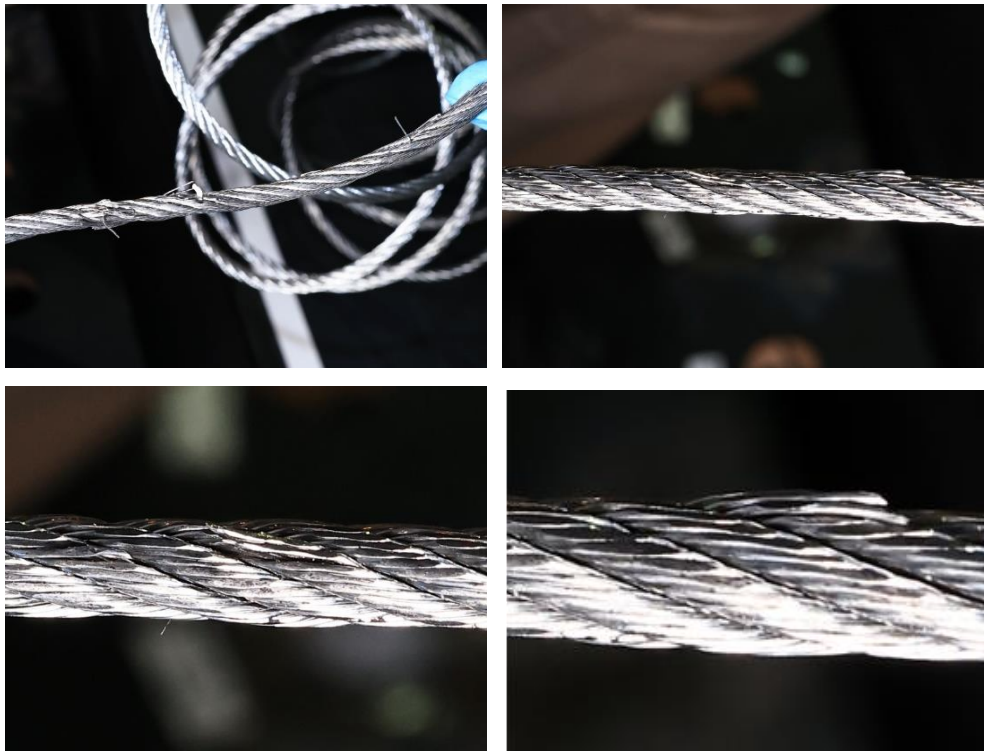
- (a) 断裂的悬吊钢索是以六组缆股绕着纤维缆芯所制成，而缆股各由19条钢丝编织而成，并以右交互捻构成（即属6x19缆芯结构，一般称为6x19 FC钢索）；其标称直径为5毫米；
- (b) 经使用双目显微镜检验断裂缆身，发现有多条钢丝断裂，以致其断口及短截纤维从钢索突出；

- (c) 为了识别这些钢丝的损坏模式，调查时利用了扫描电子显微镜检验从断裂钢索截取的七条有断口的短钢丝（包括一条的断口是有拉伸过载特征的，而其余的断口则呈现相对平坦的断面）。调查所见，除了其中一条钢丝呈延性过载而产生的杯锥断口以及在扫描电子显微镜下发现的韧性凹坑特征（均为因超负荷造成钢线拉伸变形继而断裂所造成的现象）外，其余六条钢丝相对平坦的断裂表面在扫描电子显微镜下均发现有疲劳条纹的痕迹。调查结果确定钢索的部份钢丝在一定程度上产生了疲劳裂缝导致其承载能力衰退，悬吊钢索最终因其余的钢丝无法承受使用中产生的应力而断裂，即失效模式为金属疲劳；以及
- (d) 调查过程亦为未曾承受LED屏幕负荷的一段钢索（取自系于LED屏幕构架断开的吊环螺栓的悬吊钢索索夹外回绕端的多余部分）按照BS EN12385-1标准进行拉力测试。测试结果显示，钢索的抗断强度约为1 100公斤力，比市面常见且构造相若钢索的最低抗断强度要低。

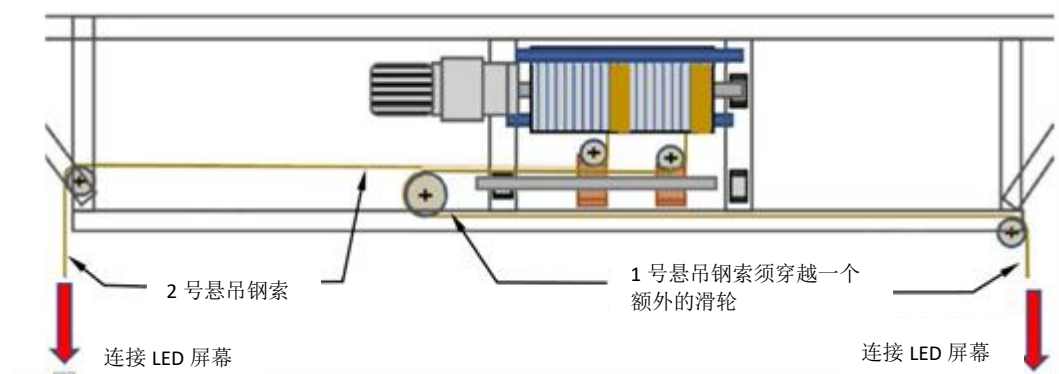
- (a) 悬吊LED屏幕的绞车装有交流伺服电动机，输出轴以行星减速机接驳至绞车的凹槽卷筒，卷筒内放置一对悬吊钢索，用以升起每个LED屏幕。根据绞车的设计，两条悬吊钢索其中一条须穿越一个额外的滑轮，再180度转向，令两条钢索均可在一对绕线排索导向轮引导下盘绕在带凹槽的卷筒上。两个绕线排索导向轮受蜗杆带动而往相同方向转动，而蜗杆则由连接绞车发动机的驱动链带动。

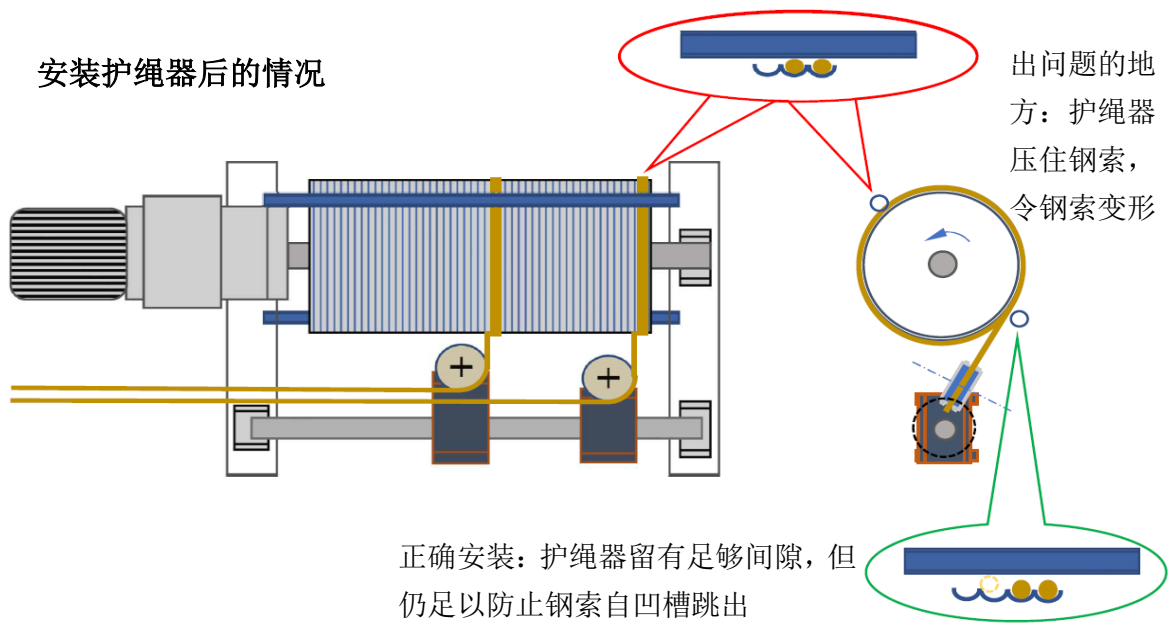
- (b) 绞车卷筒的对角位置装有一对护绳器，两者横跨卷筒表面，以防钢索在收放时自卷筒的凹槽跳出。护绳器由转轴制成，按其制造方式，如非过于牢固地扭紧在绞车构架上，应可灵活转动。
- (c) 调查发现，几乎所有护绳器都过于牢固地扭紧在绞车构架上而不能灵活转动，但只要将护绳器两端的螺栓稍微扭松，护绳器即可灵活转动。因此，护绳

器不但在绞车绕线排索时有碍钢索顺畅滑动，以致钢索承受额外负荷和应力，亦使钢索表面饱受磨损并挤压当中个别的钢丝，并令绳股排序失衡。凡此种种，均大大损及钢索的结构完整程度，以致钢索频现塑性变形，令钢索的承载负荷能力有所减弱，加上悬吊钢索所受负荷增加，以致其抗疲劳能力大打折扣。

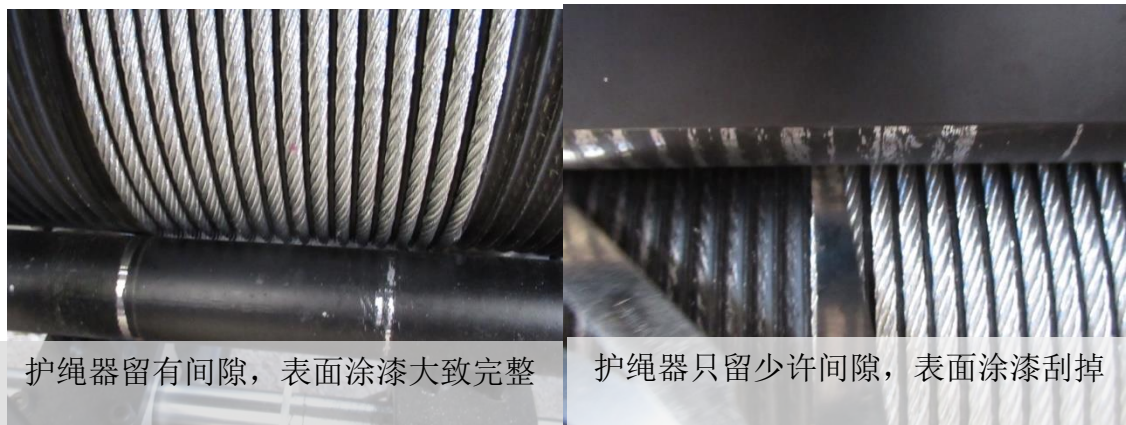
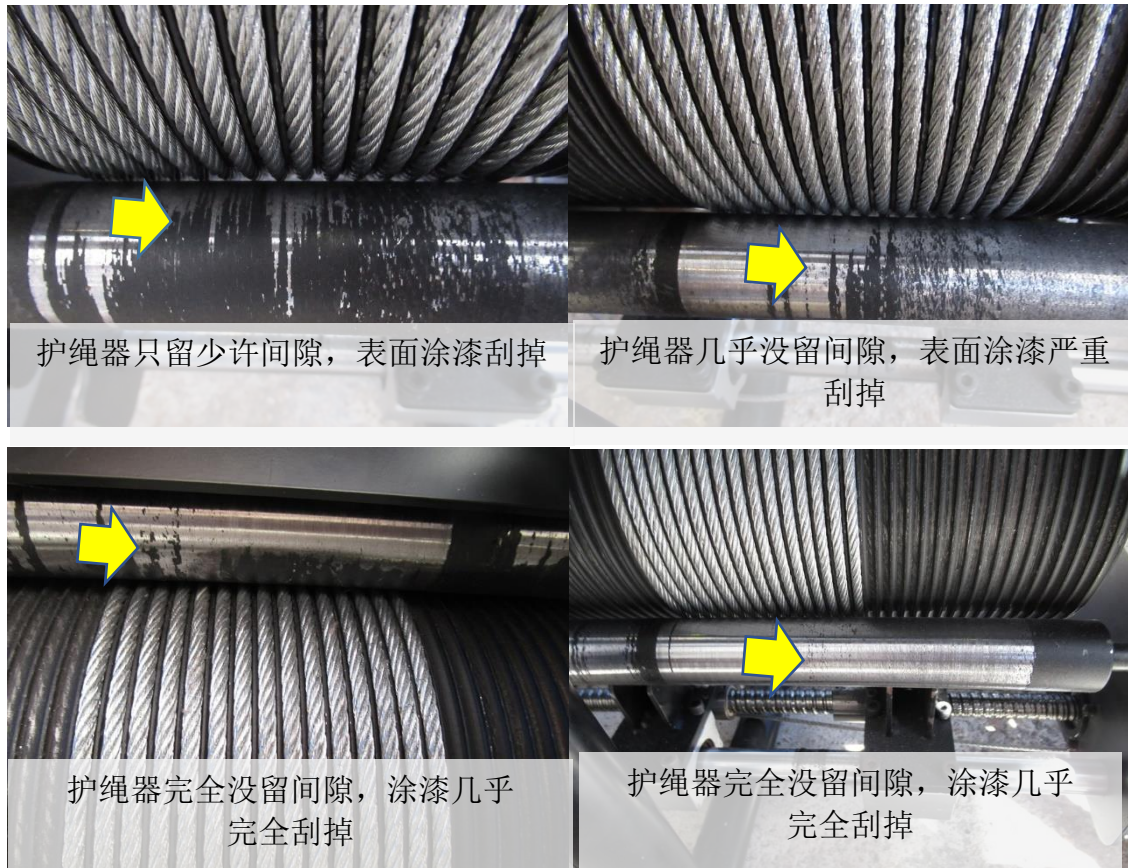
(d) 护绳器上油漆涂层的磨损程度能显示出其磨损程度。悬吊堕下的LED屏幕的绞车，其护绳器的表面涂漆脱落，情况颇为严重，其中一个护绳器的涂漆更几乎全部脱落。

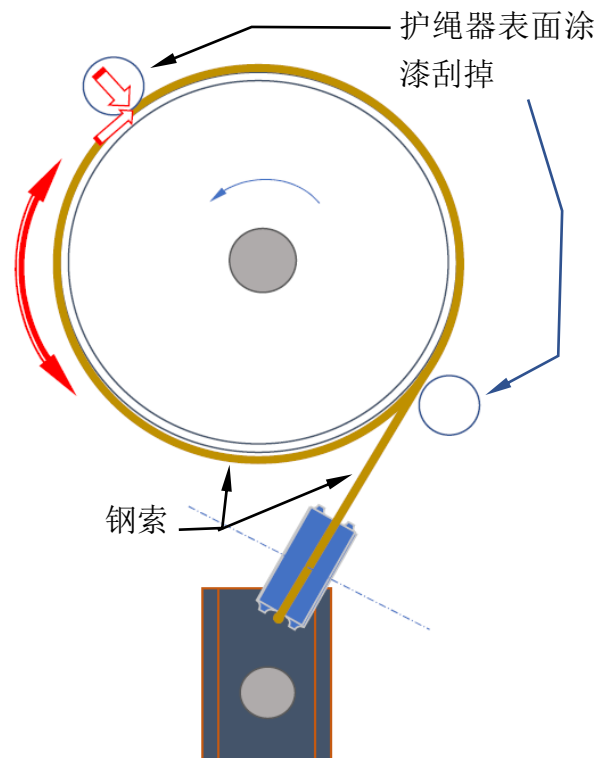
(e) 下图扼要说明护绳器对钢索的各项影响。

- i. 护绳器压住钢索，会令钢索变形，绳股亦会排序失衡。
- ii. 钢索在拉过护绳器时出现严重磨损和挤压，其间磨出来的粉末变成磨擦物，令钢索进一步加快磨损。
- iii. 护绳器阻碍钢索移动，引致钢索承受额外的应力。

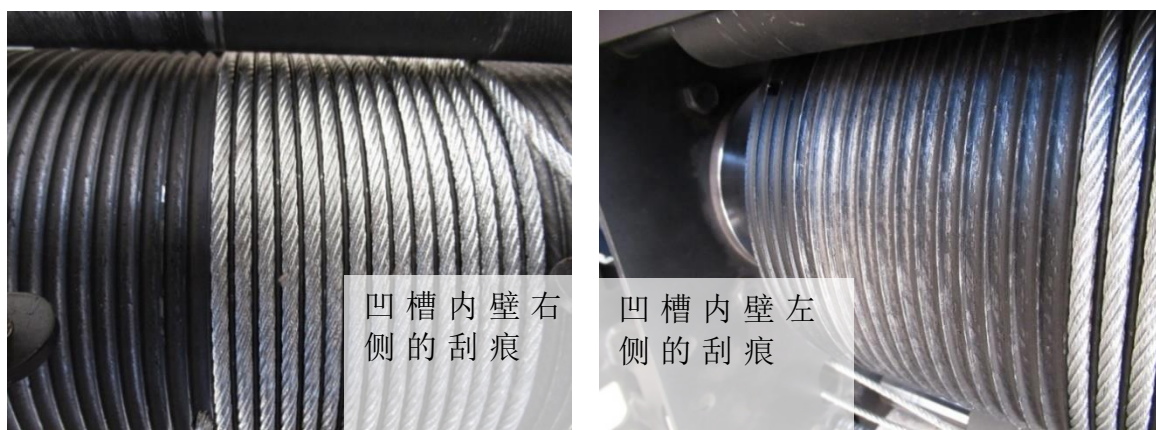
- (f) 在部分绞车上多条相连凹槽的边缘及内壁上发现刮过的痕迹。绞车的绕线排索导向轮有些错位，以致钢索扭结，因而再损及钢索，结果悬吊钢索所受应力更大，抗疲劳强度由是再打折扣。

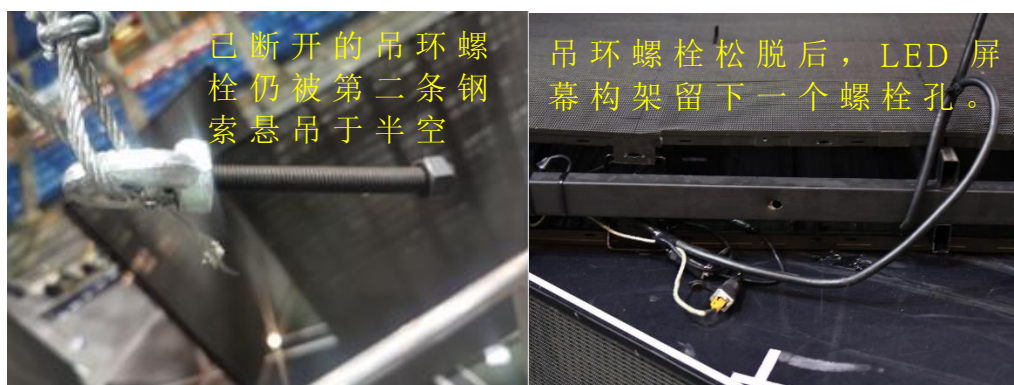
16. 调查亦发现，在一条悬吊钢索断裂后，LED屏幕仍由另一条钢索悬吊，但当中用以栓紧LED屏幕构架的吊环螺栓断开。

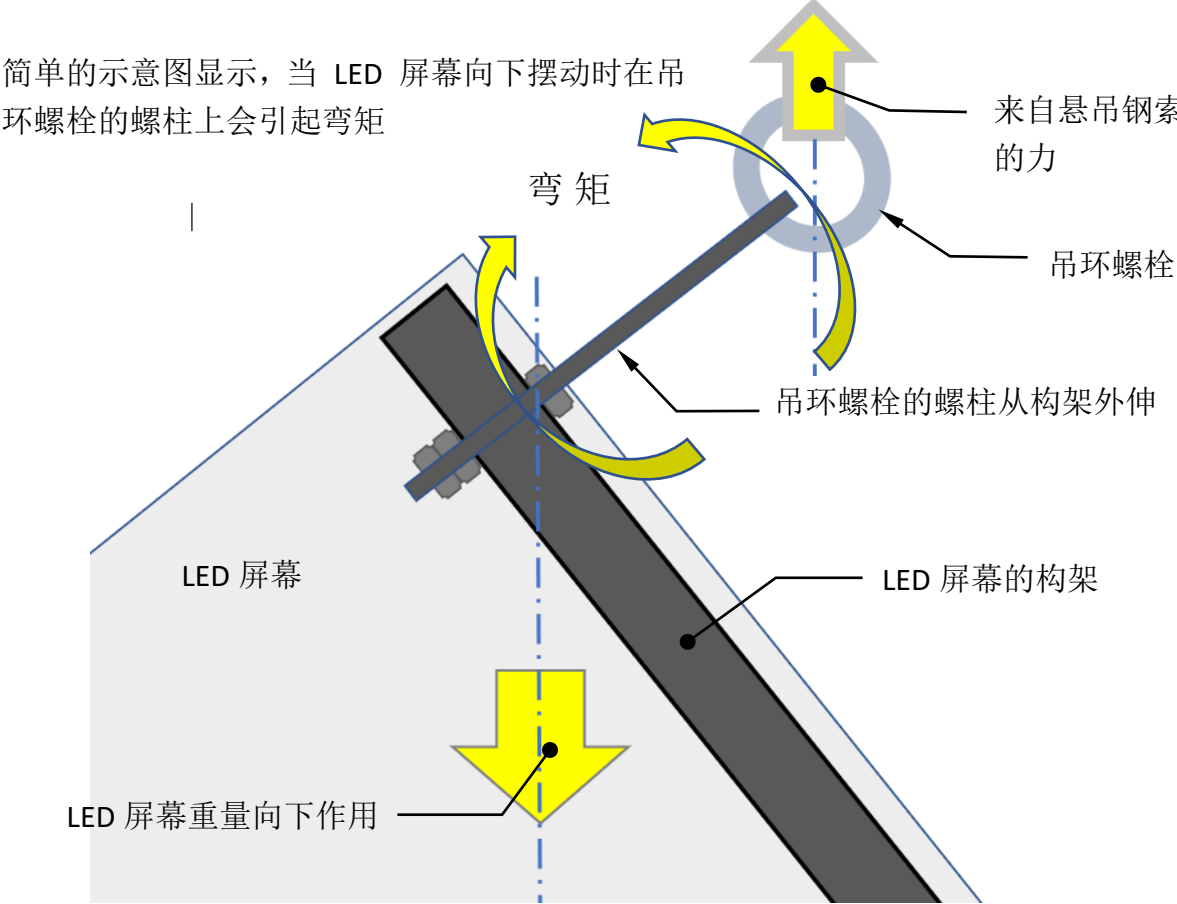
16.1 吊环螺栓是将一个M14号尺寸的吊环焊连在一个M12号尺寸的螺柱所制成，用以连接悬吊钢索，但并无装上套筒螺丝扣来方便水平调较，以致依赖调较吊环螺栓的螺柱位置为LED屏幕调较水平后，导致或有颇长部分的螺柱自构架上伸出。在吊环螺栓上下两端分别用了一个及两个螺帽，将吊环螺栓扭紧固定在LED屏幕构架上的螺栓孔，结合位未发现

有使用任何垫圈帮助分散负载并防止螺栓松动，但发现在LED屏幕构架底部的螺栓孔四周焊接了一块加固板。吊环螺栓是靠构架上及下相连的螺帽固定，而最下方者则属锁定螺帽，以防下方螺帽松脱。然而，若果有任何的原因导致悬吊钢索出现钢索扭结的情况，以上述方法固定的吊环螺栓便很容易因钢索产生反扭结作用而松脱；当中若锁定螺帽没有完全扭紧，则情况尤甚。

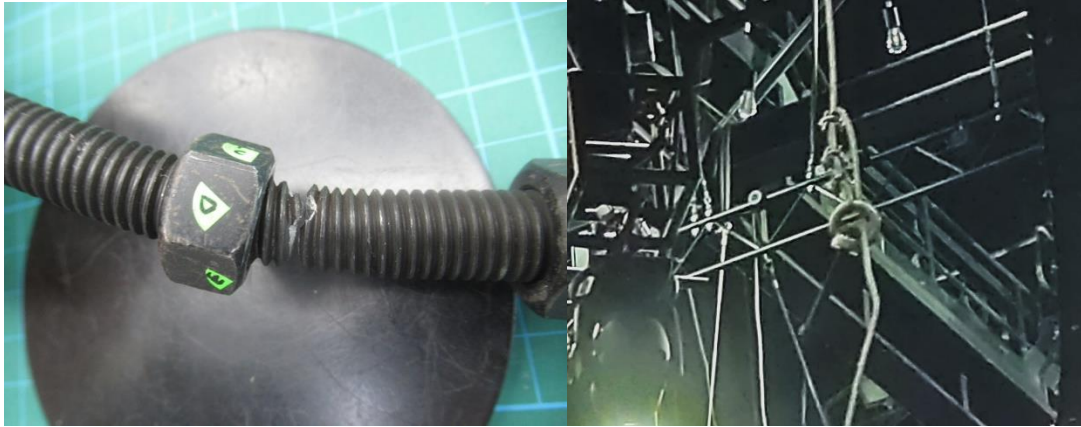
16.3 当一条悬吊钢索断裂后，LED屏幕会摆动，而当屏幕摆动到大概45度角时会对吊环螺栓的螺柱施以极大弯矩，产生的拉伸应力超出了螺柱的抗拉强度，导致吊环螺栓断开。

20. 至于吊环螺栓，拉力测试结果显示，当LED屏幕沿螺柱方向往上吊起时，所用吊环螺栓理应可支承LED屏幕的重量。不过，吊环螺栓安装在LED屏幕构架时，并无装上套筒螺丝扣来方便水平调较，以致为LED屏幕调较水平后，或有很长部分的螺柱自构架上伸出。简单弯矩分析结果显示，由于螺柱有很长部分（140毫米）自LED屏幕构架外伸，若仅靠一个悬吊点吊起LED屏幕，会对吊环螺栓造成颇大弯矩。当LED屏幕单凭一个吊环螺栓吊起，并与水平面形成约45度角时，吊环螺栓承受了远超其拉力的弯矩应力。因此，在意外发生时，另一条悬吊钢索所系上的吊环螺栓断开，以致LED屏幕堕下。
